*MONITORAGGIO INCLINOMETRICO
IN LOC. VILLA FONTANE DI SAN BERNARDO
ANNO 2019*

RAPPORTO TECNICO

COMMITTENTE: COMUNE DI SESTRI LEVANTE

Sestri Levante, marzo 2020

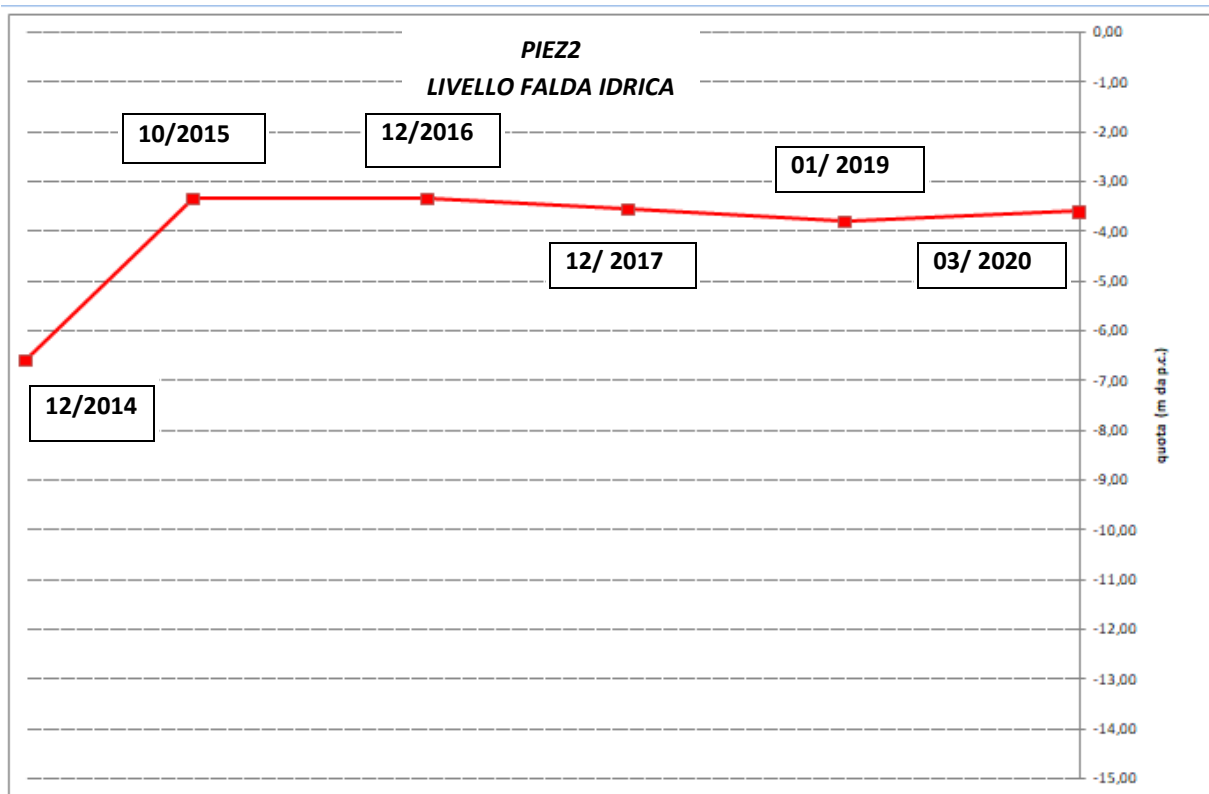
Al fine di una più agevole correlazione dei dati, vengono di seguito proposti alcuni grafici rappresentativi dell'escursione della falda nelle diverse postazioni di monitoraggio.

Come già riscontrato l'anno precedente, anche le letture relative all'anno 2019/20 evidenziano che il livello della falda idrica è soggetto ad escursioni di una certa entità, legate evidentemente all'andamento stagionale ma da correlarsi anche all'assetto geomorfologico del versante ed alla permeabilità dei terreni.

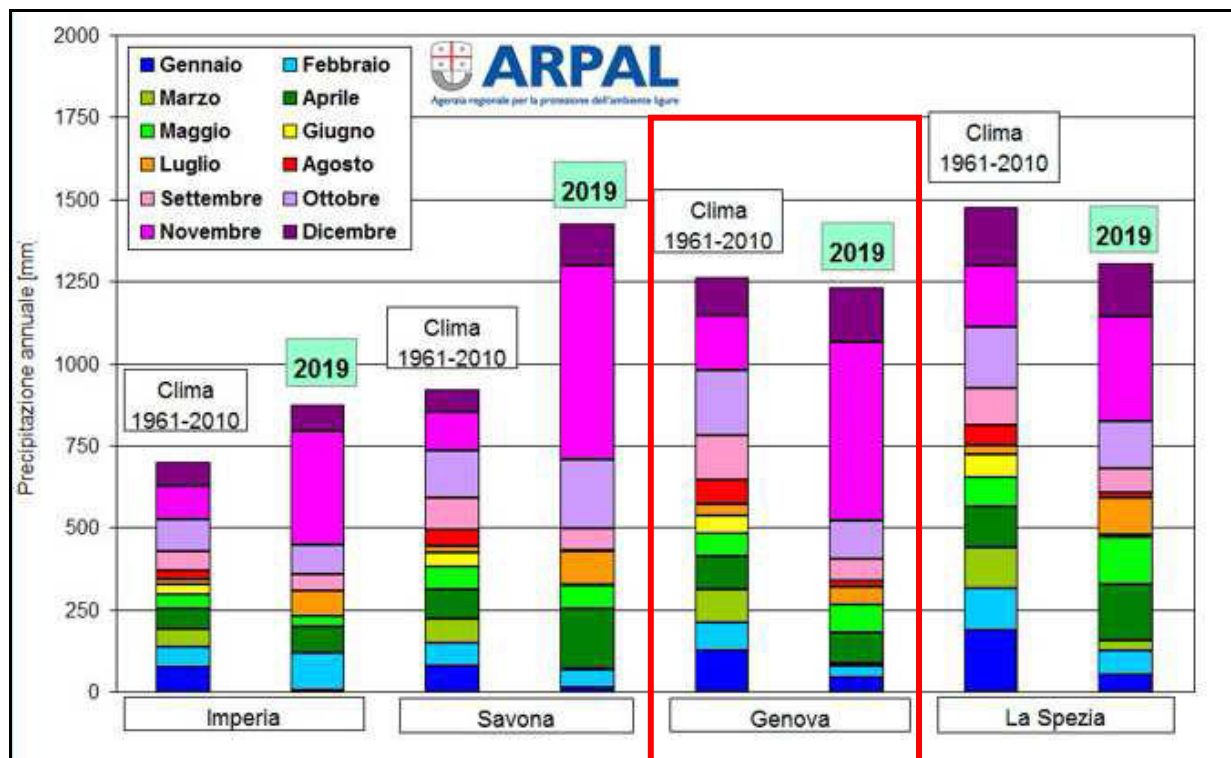
Per completezza d'analisi si riportano nel grafico successivo (ARPAL) i dati di piovosità suddivisi per mesi e rapportati alla media degli stessi mesi, nel periodo compreso tra il 1961 e il 2010.

Risulta quindi che il 2019 è circa in linea con la media cinquantennale (1961/2010) e più piovoso rispetto all'anno 2018.

Si ricorda che tale elaborazione pluviometrica è stata condotta sulle stazioni liguri della rete OMIRL per l'intero territorio regionale.

I dati relativi alle Figure 6 e 7 rispetto a quelli evidenziati in Fig. 8 e 9 parrebbero in prima analisi contraddittori, tuttavia indicano chiaramente la sussistenza di fenomeni meteorologici localizzati, talvolta estremamente intensi e di breve durata che falsano i valori medi di confronto con periodi nei quali erano invece consolidati andamenti stagionali più omogenei.

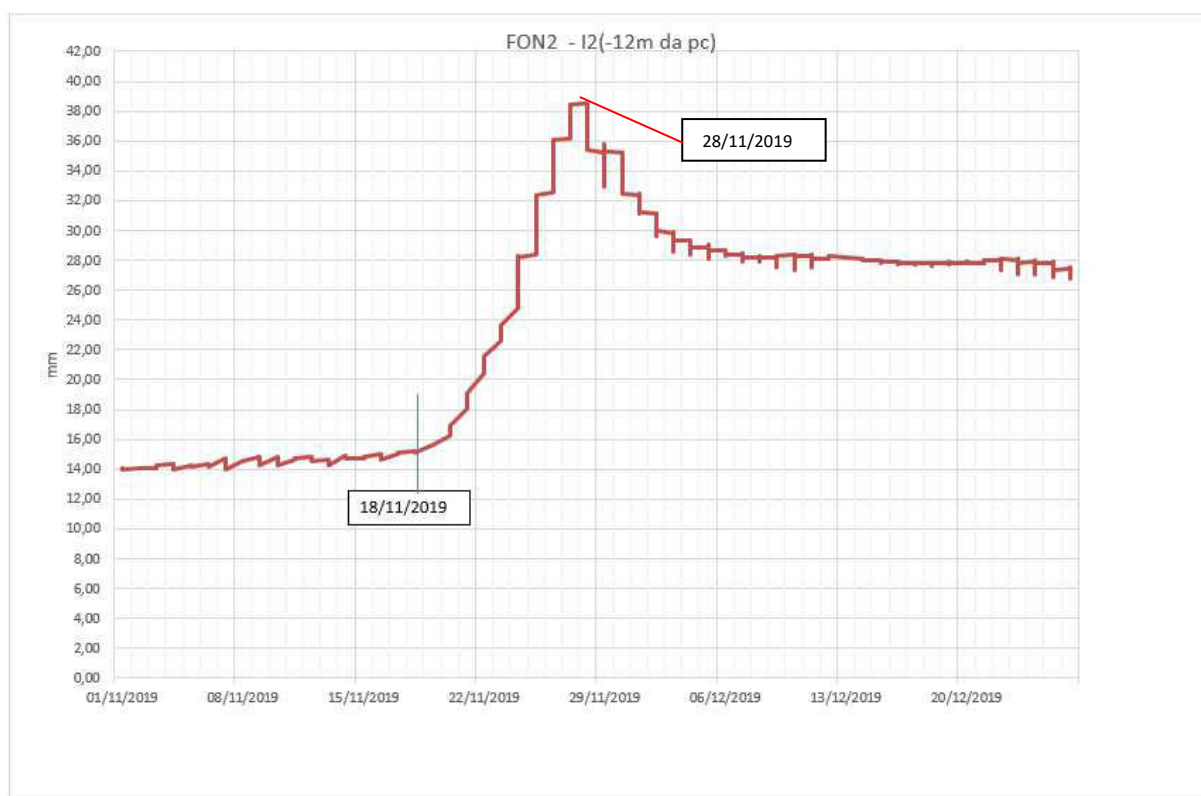
Per completezza di analisi mettiamo in rapporto il grafico degli spostamenti di Fon2 e dell'andamento delle pressioni neutre in corrispondenza della superficie di scivolamento misurate nell'intervallo temporale novembre-dicembre 2019.

E' evidente come gli spostamenti siano correlati al brusco aumento di pressione che è arrivata fino a valori pari a 0.52bar e, come in passato, la pressione diminuisca al termine del movimento, il lieve sfasamento temporale è dovuto probabilmente al fatto che in data 28/11 si è compromesso il tubo inclinometrico per cui le misure hanno segnato un'inversione di tendenza.

Si può ragionevolmente affermare che l'evidenza mostri che l'incremento della pressione idraulica sia contestuale al movimento stesso e non precursore dello stesso.

In quest'ultimo caso infatti dovrebbe essere stata registrata una discrepanza temporale tra i picchi delle due misure.

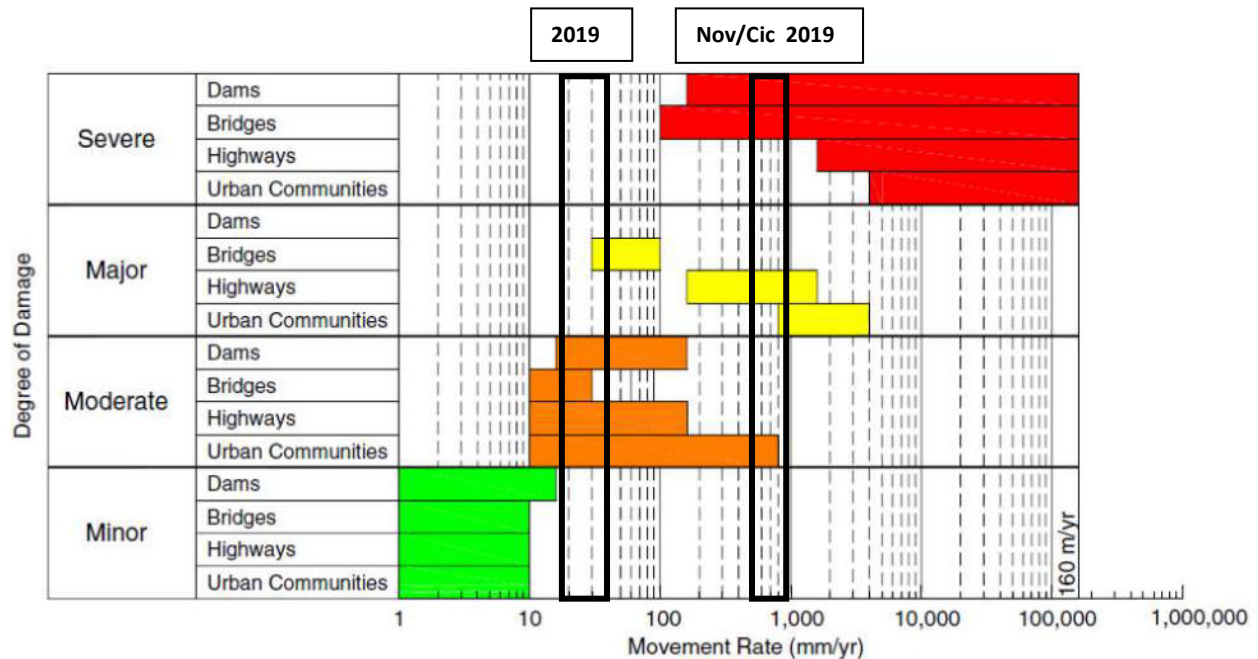
Fig.25- Rappresentazione schematica della misura attesa del danno in relazione alla velocità di movimento per le varie forme di infrastrutture (Mansour – Expected damage from displacement of slow-moving slides – 2010)

In conclusione, pur rilevando una significativa accelerazione del fenomeno rispetto all'anno precedente, da rapportarsi ad un significativo picco di pioggia e ad una significativa cumulata mensile, il cinematisimo nel suo complesso è confinato in un ambito contenuto in relazione soprattutto alla durata del periodo di accelerazione che, fosse continuato per un tempo più prolungato, avrebbe avuti ben più negativi effetti sull'edificato e sulle infrastrutture (cfr. FIG.25).

Tale evidenza consolida l'intenzione dell'Amministrazione di proseguire con opere di ulteriore bonifica idrogeologica, sia in superficie con il completamento delle opere già in essere che in profondità mediante l'ipotesi di microdreni pseudorizzontali spinti fino alle quota di scorrimento della frana, al fine di perseguire una più efficace mitigazione del cinematismo e dunque dei rischi per la popolazione.
